LOTTO 5A Serre '800

Restauro Serre Ottocentesche Orto Botanico di Padova
Bando Regionale di cui alla D.G.R. n. 2048 del 3.11.2014.
PAR FSC 2007-2013 Attuazione Asse 3 "Beni Culturali e Naturali"

Lotto 5A - Serre Ottocentesche

PROGETTO ESECUTIVO Relazione generale

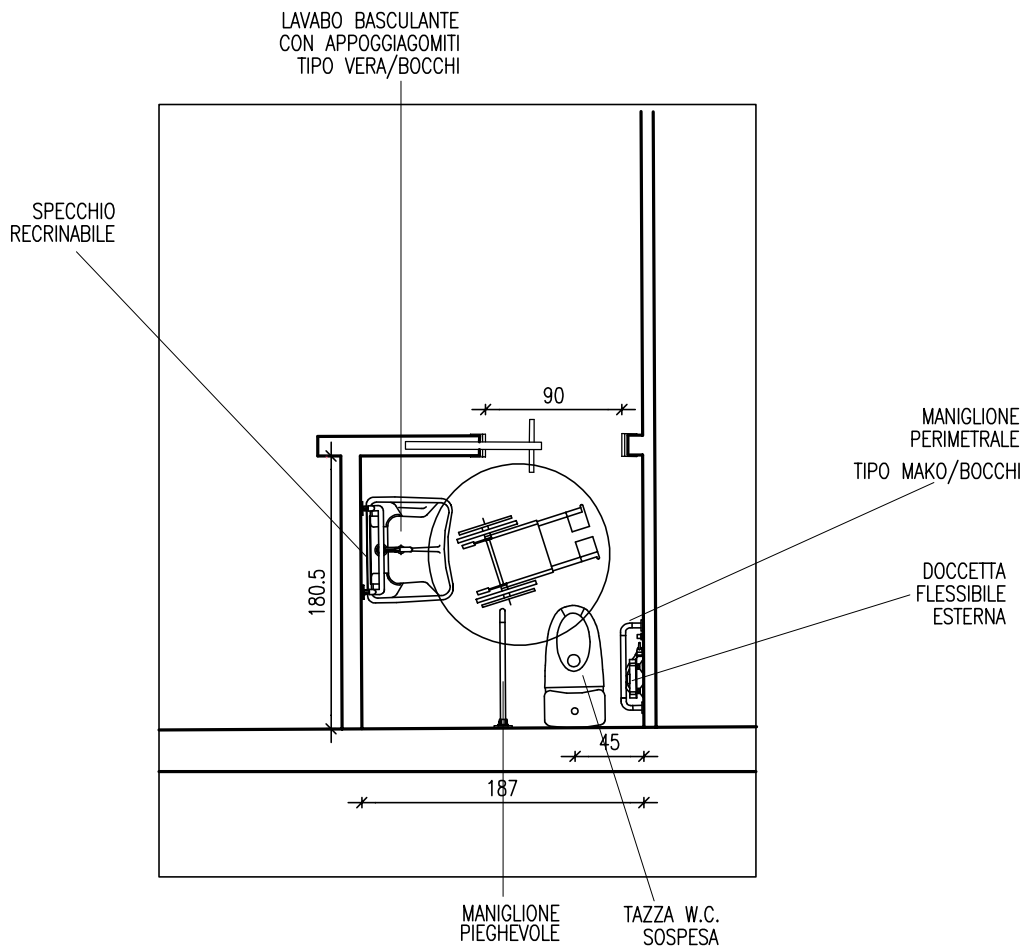
Comune di PADOVA- Ristrutturazione SERRE OTTOCENTESCHE
Schemi dimostrativi requisiti D.M. 236/89
Accessibilità bagno interno piano terra

Particolare Bagno accessibile piano terra. Pianta, scala 1:50.

- Una nuova porta di larghezza 105 cm consente di passare dalla Torre 5 ai servizi igienici con una piccola rampa con pendenza inferiore all'8% e consentendo un percorso assolutamente privo di barriere architettoniche.
- Nel blocco servizi igienici è ricavato un antibagno e un bagno a norma legge 13/89 e DPR 27 aprile '78 n° 384.

Il nuovo servizio accessibile sarà dotato di maniglioni e sarà dimensionato in modo compatibile alle specifiche tecniche di cui al D.M. 236/89.
